## スピナテーブルの取り扱いについて

フルオートマチックレーザソー(DFL716\*)の洗浄部、保護膜塗布部に使用しているスピナテーブルのうち、導電性のコーティングを施した仕様において、短時間で多孔質状吸着面（以下ポーラス）が剥離する事象<sup>\*</sup>が確認されています。

DFL7160/DFL7161

導電性のコーティングを施したスピナテーブル/FKFS-510000-1（テーブル外周部が黒色のもの）を搭載している装置。

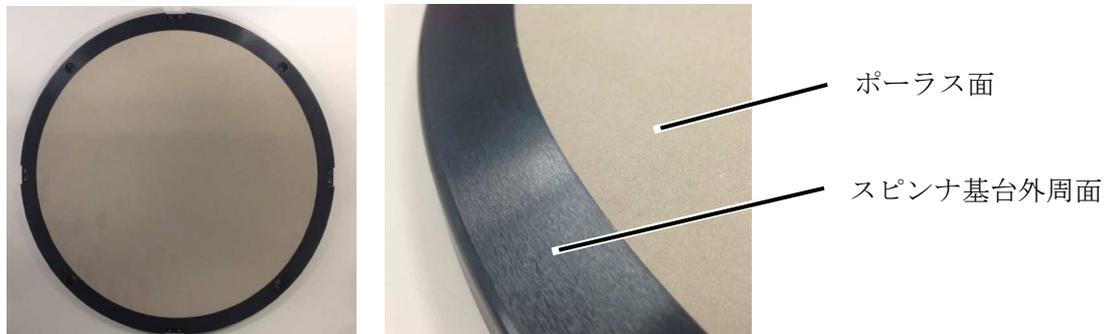
- ① ポーラス面とスピナ基台外周面の段差を確認してください（正常値：50um以下）

ポーラス剥離が確認された場合は、スピナテーブルを交換してください。

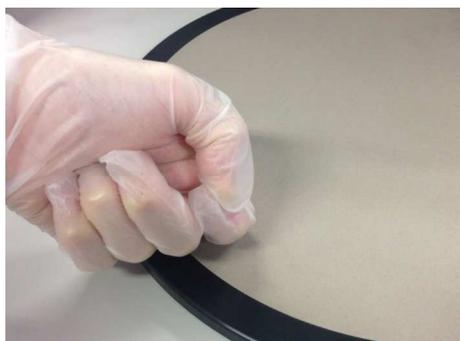
- ② テーブルのポーラス面を指で叩いて異音が無いかを確認してください。  
判断方法： 局所的に響くような軽い音がした場合、剥離している可能性があります。
