保護膜溶液を使用している機種の 定期メンテナンス実施のお願い

保護膜溶液を使用している Fully Automatic Laser Saw DFL7000 シリーズ

Technical Newsletter

#tnl2016-0031j

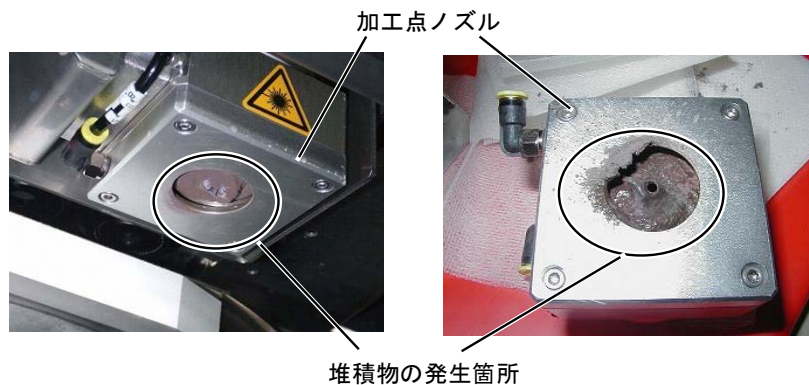
装置のご使用条件によっては加工点ノズルにデブリや保護膜溶液が堆積する場合があります。加工点ノズルの清掃を定期的に行っていない場合、堆積物は徐々に大きくなります。この状態を放置すると、レーザー光が堆積物に引火するおそれがあります。

※DFL7160 の例 形状は仕様によって異なります。

堆積物は、引火の他にも以下のような悪影響の要因になるおそれがあります。

- ・ワークに接触してワークを損傷する
- ・加工点ノズルの堆積物が XY 軸やパワーメータに落下し、装置の故障や異常動作の原因になる

トラブルを未然に防ぐため、加工点ノズルの清掃は必ず定期的実施してください。

加工点ノズルの清掃手順は、メンテナンスマニュアル、またはオペレーションガイドに記載しています。

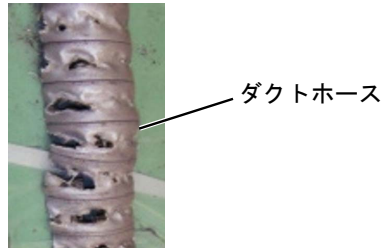
- ① 加工点ノズルに保護膜溶液が堆積している場合、ダクトホース内にもデブリや保護膜溶液が堆積します。清掃を定期的に行わないと、加工点ノズルで引火した場合にダクトホース内の堆積物に火が燃え移り、被害が拡大するおそれがあります。

メンテナンス項目	作業実施	推奨周期
加工点ノズルの清掃	お客様	7日毎
排水ボックスの清掃	お客様	180日毎
ダクトホースの清掃	弊社	機械の使用条件で異なる

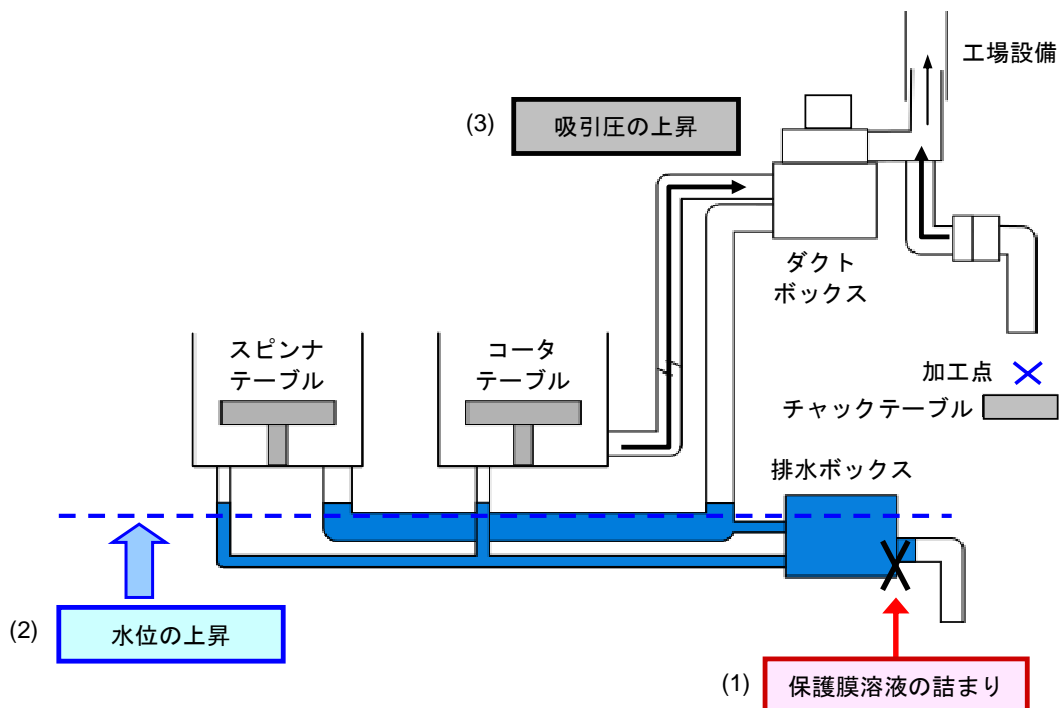
- ③ 【DFL7161のみ】排水ボックスのドレインに(1) 保護膜溶液が詰まると、(2) 配管内の水位が上昇することにより、(3) ダクトの吸引圧が上がります。それにより、排気ダクトや工場設備にもデブリや保護膜溶液の堆積物が回り、加工点ノズルで引火した場合には被害が拡大するおそれがあります。
